# **ASP Fledermäuse zur Erstellung eines Bebauungsplans Solarpark Horstmar im Kreis Steinfurt**

## **Kurzbericht**

Im Auftrag von:  
Unigea Solar Projects GmbH

Münster, August 2018

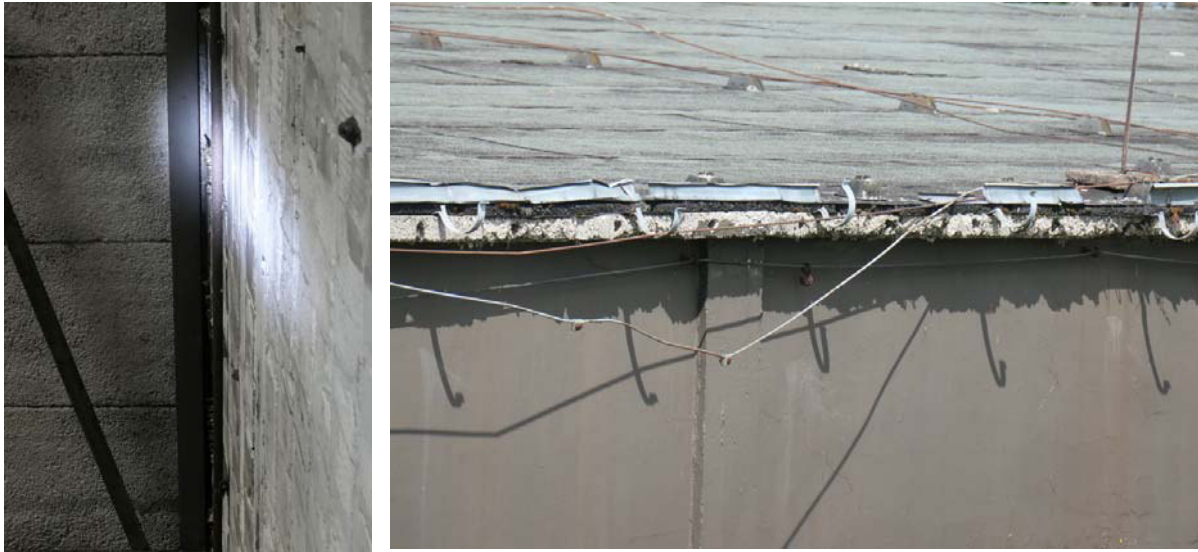
Die Lagerhallen weisen, bis auf eine Ausnahme, keine möglichen Hangplätze für Fledermäuse innen oder außen auf. Das Dach ist von innen durch eine Metallkonstruktion geprägt, welche zwischen jeweils zwei Seitenwänden und den Stahlträgern eine mögliche Hangplatzspalte bildet. Diese konnte komplett mit einer Handleuchte nach Fledermäusen abgesucht werden (Abbildung 2). Es wurden jedoch weder Fledermäuse, auffällige Körperfetts Spuren, noch Kot- oder Fraßplatzspuren am Boden gefunden. Die Lagerhallen stehen dauerhaft offen. Die Traufe des Daches weist ebenfalls keine Spaltenstrukturen auf (Abbildung 2), wie es vergleichsweise bei anderen Gebäuden oft der Fall ist. Hohlräume im Bereich des Daches oder den Wänden sind nicht vorhanden. Keller sind gemäß der Aussage des Pächters ebenfalls nicht mehr vorhanden.

Abbildung 2: Foto links: Blick von unten in die Spalte zwischen Wand und Stahlträger. Fledermäuse oder Körperfettspuren wurden nicht festgestellt. Foto rechts: Die Traufe weist keinerlei Spalträume auf und ist teilweise stark beschädigt.

Die Lagerhallen können jederzeit abgebrochen werden.

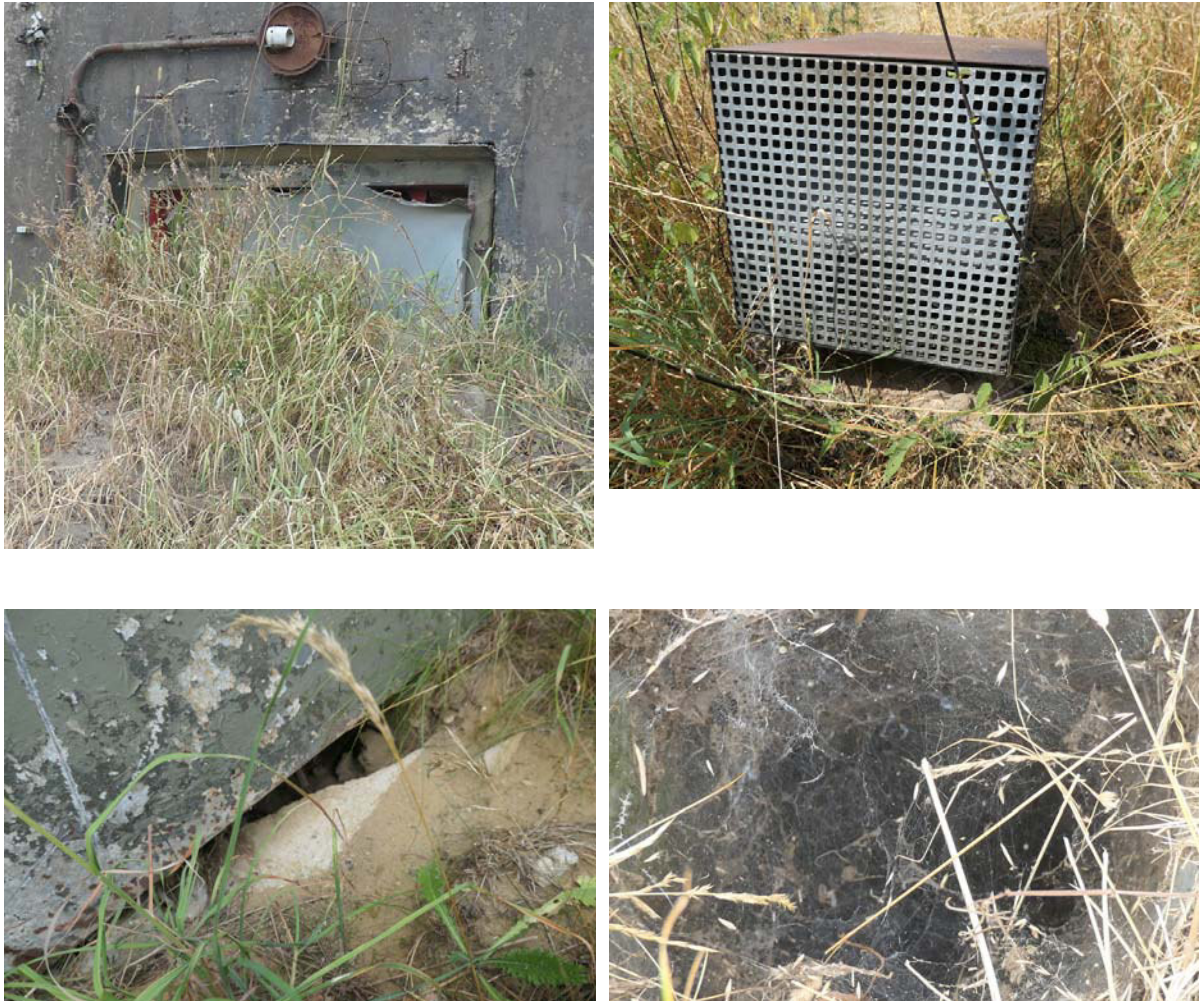
Der östlichste Bunker ist zwar durch zwei verschweißte Tür verschlossen, die eine Tür weist in ihrem oberen Bereich jedoch Aufbruchschäden auf, durch die Fledermäuse ins Innere gelangen könnten. Der Lüftungsschacht auf dem Dach ist durch Fledermäuse jedoch nicht passierbar. Unterhalb beider Bunkertüren befinden sich offene Spalten am Boden, durch die zum Beispiel Amphibien hineingelangen können. Dass Fledermäuse diese Öffnungen nutzen, ist ebenfalls nicht auszuschließen. Durch den Spalt in der Tür konnte in den Innenraum geschaut werden. Er besitzt einen Vorraum und einen Hauptraum. Nur der Vorraum konnte eingesehen werden. Details, wie Kot- oder Fettspuren konnten jedoch nicht ausreichend gut erkannt werden. Ein Einsatz der Minikamera hätte auch keinen Mehrwert gebracht.

Abbildung 3: Foto links oben: durch die teilweise aufgestemmte Bunkertür können Fledermäuse in den östlichen Bunker gelangen. Foto oben rechts: durch den Lüftungsschacht können die Fledermäuse nicht in den Bunker gelangen. Foto unten links: unter jeder Bunkertür befindet sich eine Öffnung. Foto unten rechts: Die offenen Belüftungsrohre des daneben liegenden Bunkers sind stark mit Spinnweben zu gesponnen.

Die beiden Bunker sollen erhalten werden. Da insbesondere Struktur gebunden fliegende Fledermausarten, wie das Braune Langohr oder die Fransenfledermäuse hier Quartier beziehen könnten, ist zur Vermeidung von Verbotstatbeständen eine strukturelle Anbindung beider Bunker an die nördliche Heckenstruktur notwendig. Diese kann über die Anlage eines extensiv gepflegten Wirtschaftsweges mit Anbindung an die nördliche Hecke erreicht werden. Dieser sollte eine Breite von ca. 4m haben und gezielt von der Hecke auf die Bunker zuführen. Es ist insbesondere aus Straßenbauprojekten bekannt, dass sich Struktur gebunden fliegende Fledermäuse auch an Bauwerken (eigene Erfahrungen mit Brückenbauwerken über Autobahnen) und Zäunen (BRINKMANN u. a. 2013) orientieren können. Aus eigener Erfahrung können Struktur gebunden fliegende Fledermäuse sich auf Teilstrecken ihrer traditionellen Flugrouten auch an einem mit Gras bewachsenen Erdwall orientieren. Daher ist bei einer Höhe der Anlagen von bis zu drei Metern davon auszugehen, dass ein extensiv gepflegter Wirtschaftsweg zwischen den Anlagen als Orientierungslinie zwischen Bunker und Hecke eine ausreichende Anbindung schaffen wird.

In einem Umkreis von mindestens 3m um die Bunker ist eine Bebauung mit Solaranlagen zu unterlassen, damit die Fledermäuse die Eingänge frei anfliegen und schwärmen können (typisches Verhalten im Bereich von Quartieren).
